NEDOインフラ維持管理・更新等の社会課題対応システム開発プロジェクト
①インフラ状態モニタリング用センサシステム開発

『スーパーアコースティックセンサによる橋梁センシングシステムの開発』

平成31年2月1日(金)@機械振興会館B2ホール

発表者:株式会社東芝 研究開発センター
研究主幹 渡部一雄

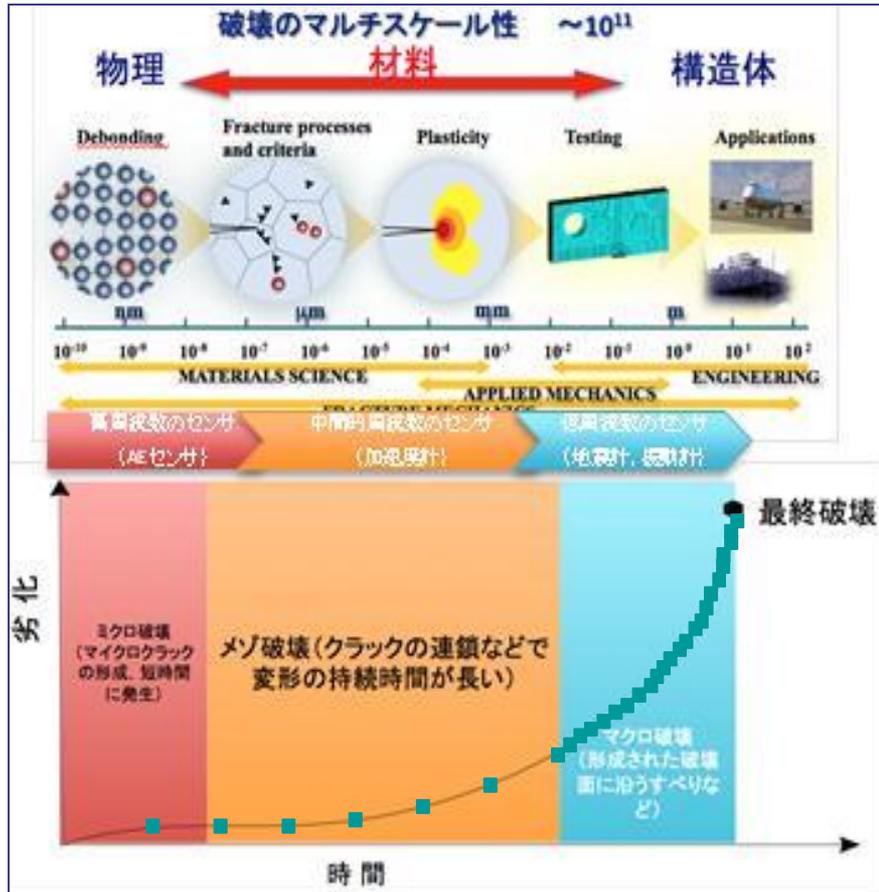
・破壊のマルチスケール性と劣化の進展から、

- 初期劣化(マイクロ破壊)
= 高周波センサ(10kHz～1MHz)
- 中間劣化(メゾ破壊)
= 中間周波数センサ(数100Hz)
- 限界劣化(マクロ破壊)
= 低周波センサ(数Hz)

初期段階の劣化から大規模劣化までを振動検知するには超広帯域のセンサが必要
→スーパーアコースティック(SA)センサ

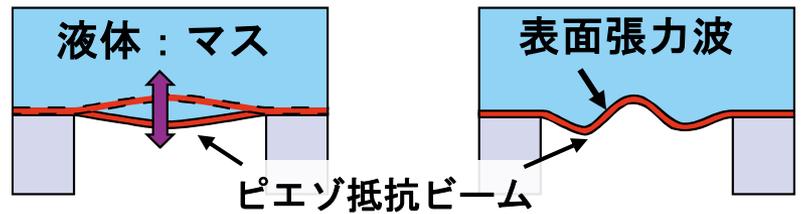
計測原理

液体/ピエゾ抵抗ビーム/空気の構造で1Hz～1MHzの帯域の振動を計測可能なセンサを実現

低周波数(加速度)

高周波数(AE等)

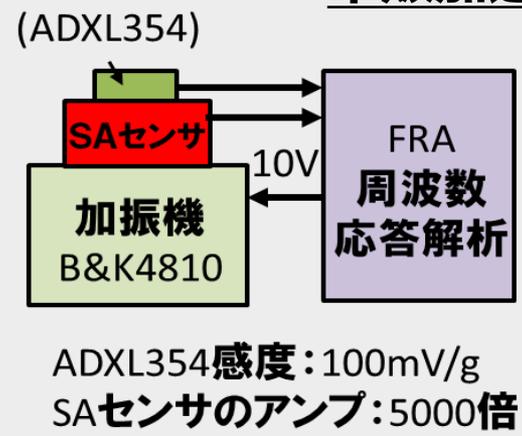
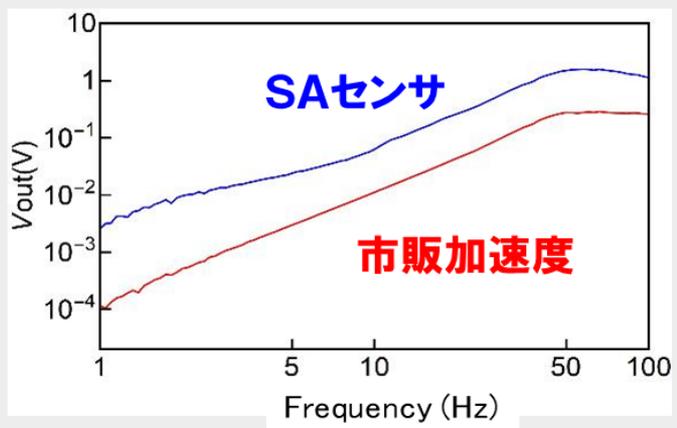
市販加速度センサとの比較

液体/ピエゾ抵抗ビーム/空気の構造で1Hz~1MHzの帯域の振動を計測可能なセンサを実現

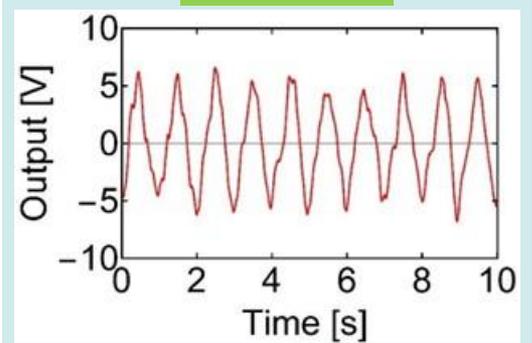
1 Hz

実測波形

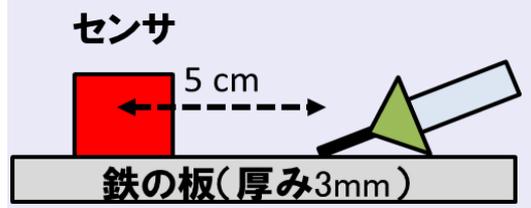
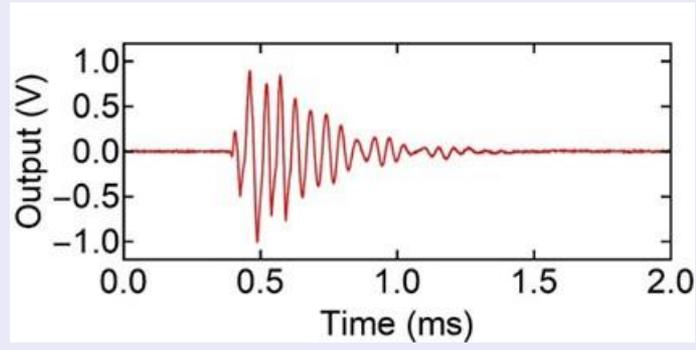
PLBテストで実測したAE波形

PBT : Pencil Lead Break

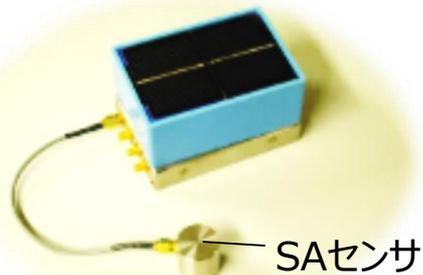
試作端末外観

試作した無線SAセンサ回路

- 小型(100X70mm)
- 4ch SAセンサ入力
- FPGAによる特徴量抽出
- 920MHz帯無線モジュール
- 自立発電モジュール接続

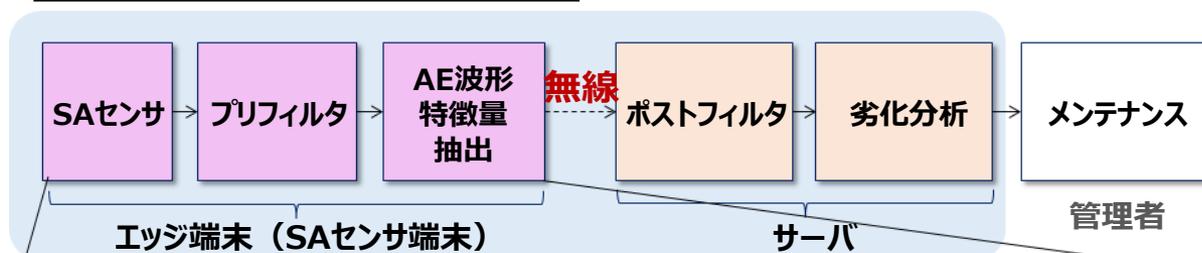
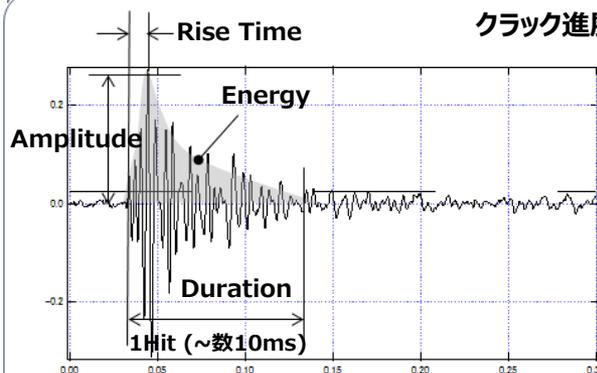
システムの信号処理ブロック

クラック進展等の代表的なAE波形の特徴量(AEパラメータ)

- 1.到達時刻 (Time of Arrival)
- 2.振幅 (Peak Amplitude)
- 3.立ち上がり時間(Rise Time)
- 4.持続時間 (Duration)
- 5.カウント (Count)
- 6.エネルギー (Energy)

■ エッジ端末での特徴量抽出により1/1000程度にデータを圧縮
→ 省電力無線データ伝送

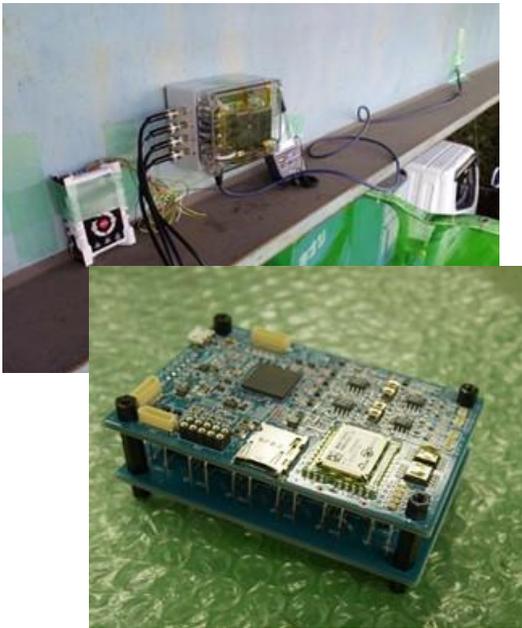
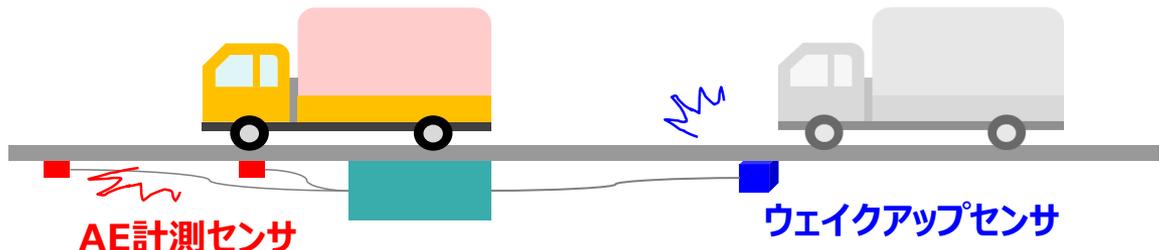
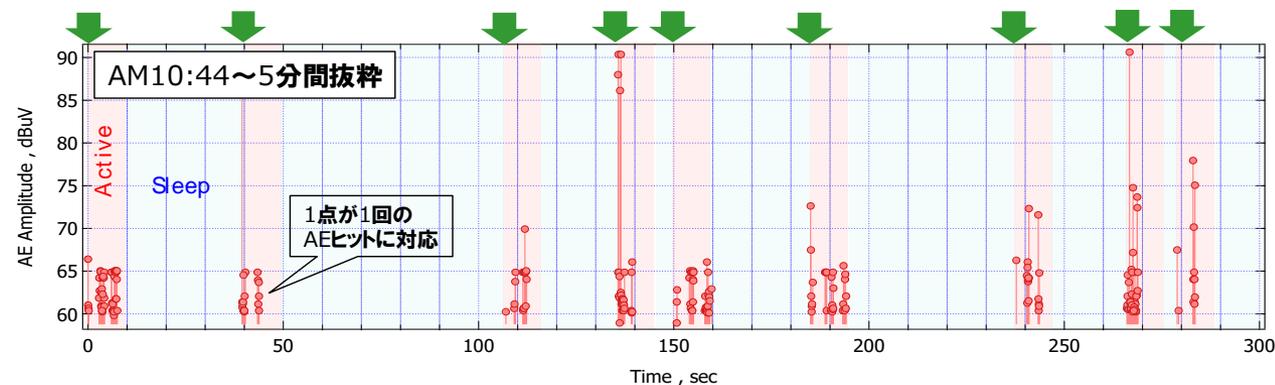
試作端末の橋梁への設置

- ・小型(L100mm X W70mm)
- ・920MHz帯無線モジュール
- ・自立発電モジュール接続

イベントドリブン実測結果

大型車走行時のみ起床し計測。その後スリープし、電力消費を抑制。高速道路橋梁にて大型車走行イベント(矢印部)で計測動作を確認(1分あたり1.8イベント)

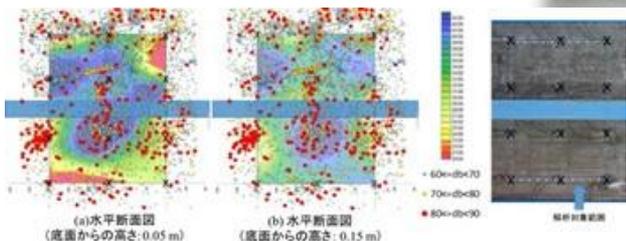
■NEXCO西日本管内A橋梁

交通荷重に起因し発生するAEを利用し、三次元AEトモグラフィならびに位置標定を実施

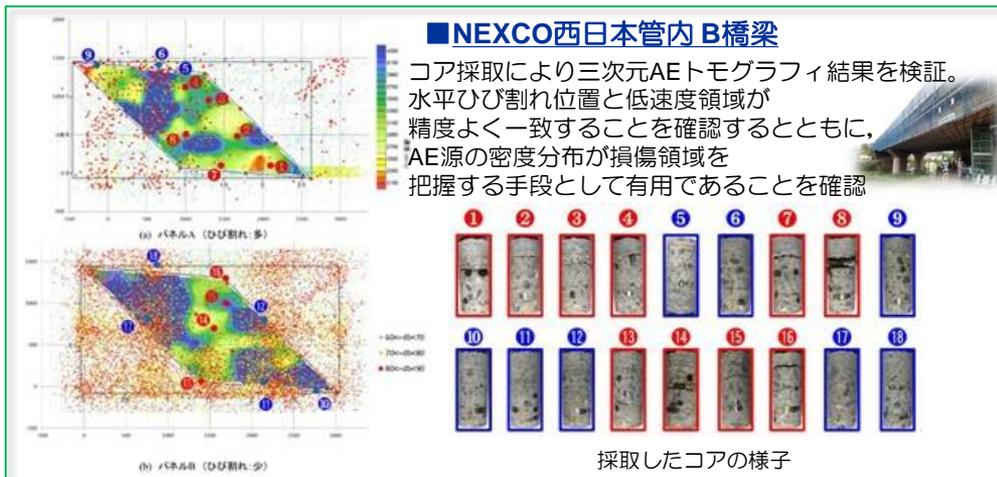
■NEXCO西日本管内B橋梁

コア採取により三次元AEトモグラフィ結果を検証。水平ひび割れ位置と低速度領域が精度よく一致することを確認するとともに、AE源の密度分布が損傷領域を把握する手段として有用であることを確認

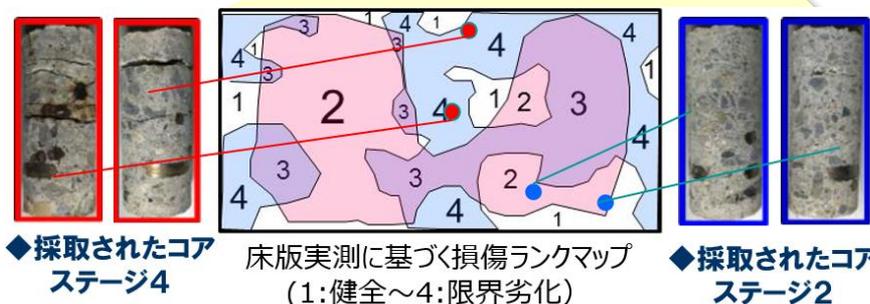
床版実測に基づく損傷ランクマップ (1:健全~4:限界劣化)

AEトモグラフィ法による速度分布とAE源の密度分布との双方の情報をベースに、内部損傷を評価するための指標を提案

◆採取されたコア ステージ4

◆採取されたコア ステージ2

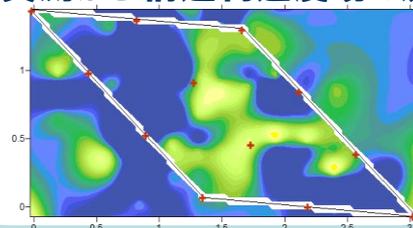
複数センサに信号が到達する時間差から発信源の位置を同定

周波数フィルタリング等によりノイズ除去し密度分布を計算

発信源から各センサへの到達時間の実測から構造物速度場を決定

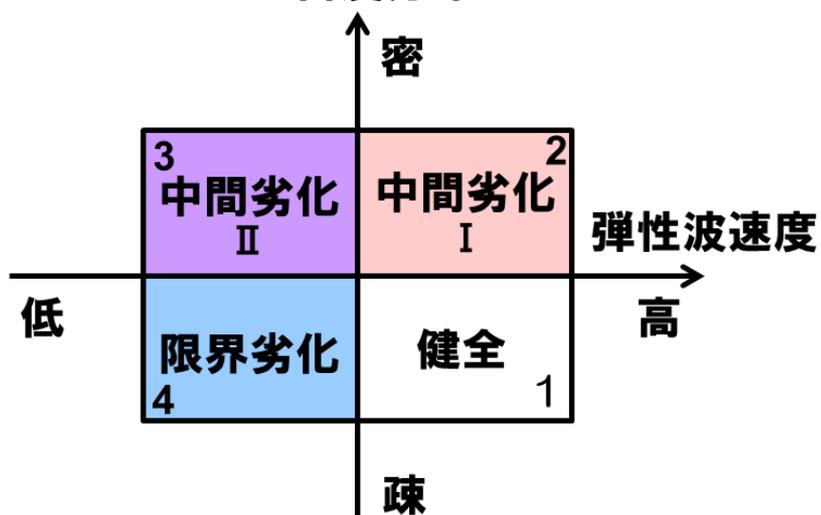
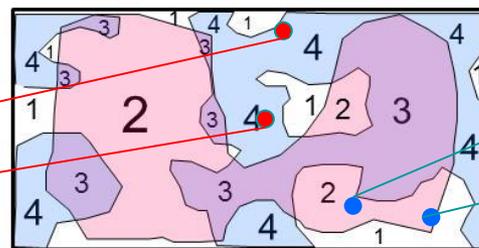
AE密度分布

床版内部損傷の程度を定量化・可視化

◆採取されたコア
ステージ4

◆採取されたコア
ステージ2

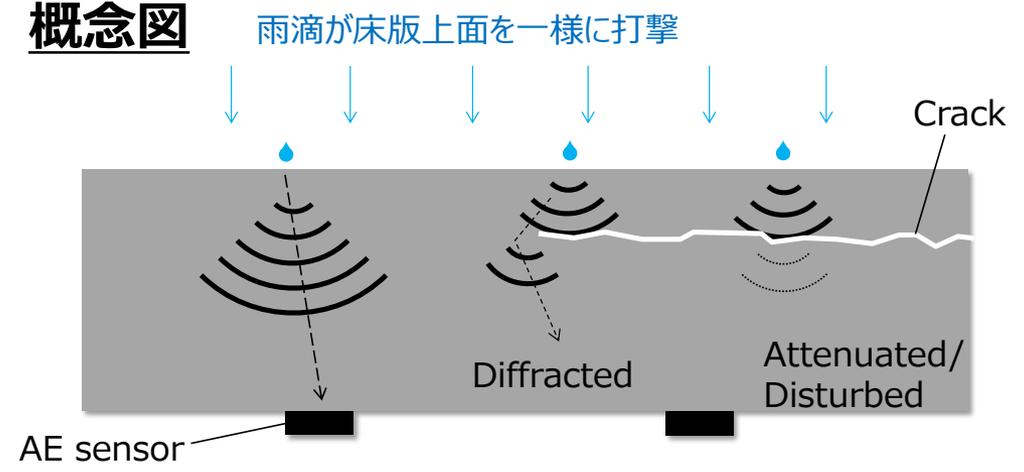
概念図

雨滴弾性波による内部損傷解析
 路面を一様に叩く雨滴により生ずる弾性波が内部ひび割れにより減衰、回折した結果を位置標定分析。結果から内部損傷を推定する。

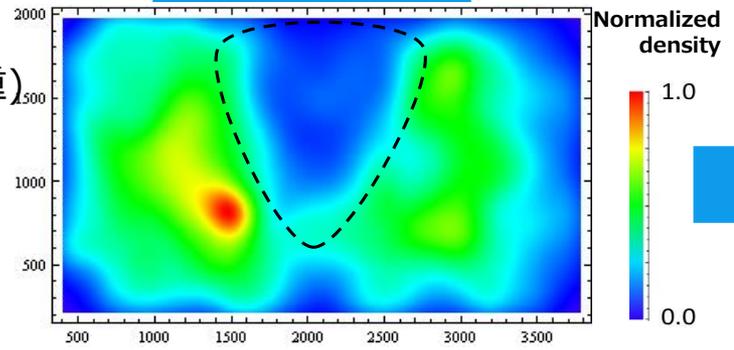
交通荷重起因AE
 140時間

NEXCO西日本管内
 B橋梁での実測結果
 左) 140時間(交通荷重)
 右) 700秒(降雨時)

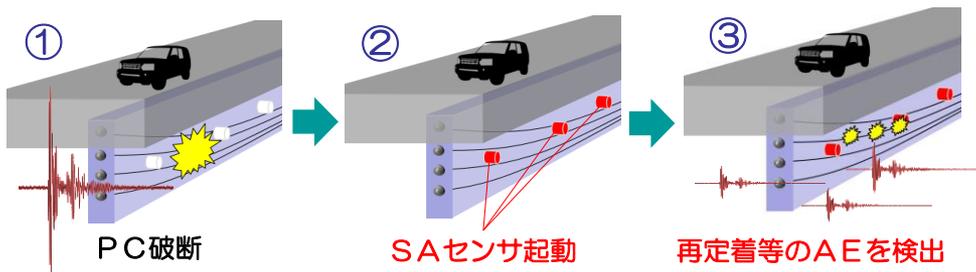
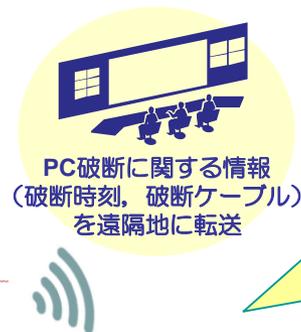
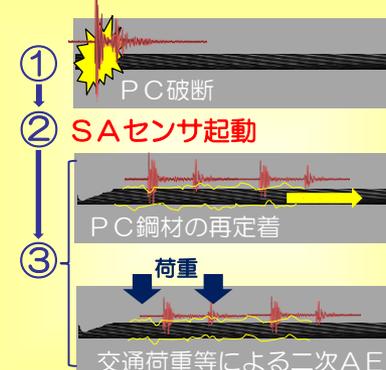
想定される挙動

PC鋼材の破断をトリガー信号として、SAセンサを計測状態とし、その後には生じるグラウトの破壊や再定着に起因するAEをSAセンサにより検知することにより、損傷箇所を特定するシステムを開発した。

PC破断とそれに伴い生ずるPC鋼材の再定着に起因するAEを用いたシステムを開発し、動作検証を実施した。

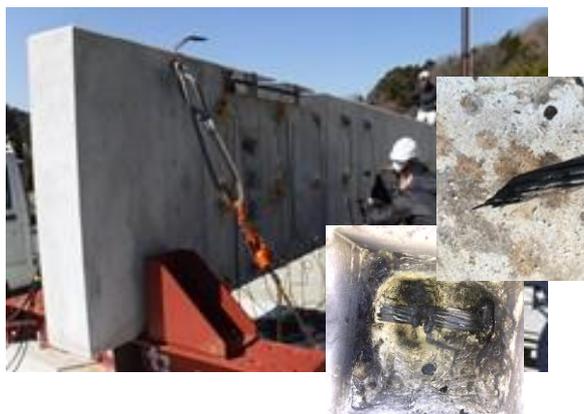
■ 模擬供試体を用いたPC破断試験

大型の**実大供試体**を作製し、電食等によりPC鋼材破断試験を実施。**破断時の振動挙動を再現し**、システム動作の検証を行ない、**所望の動作を確認した**。

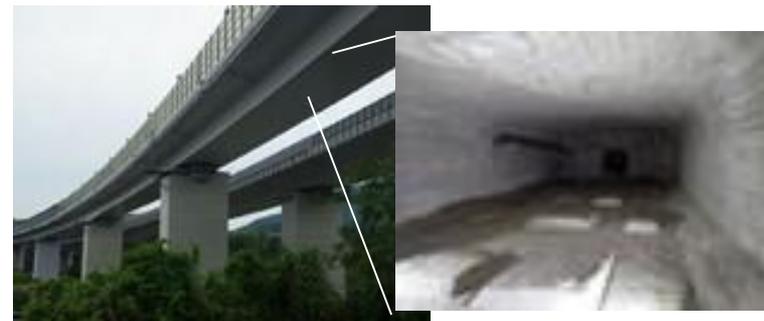
■ 実橋梁における検証試験

実橋梁の箱桁内において、定常ノイズの把握、**模擬弾性波を利用したシステム動作の検証**を実施。超低消費電力端末を用いた**長期モニタリング**も実施した。

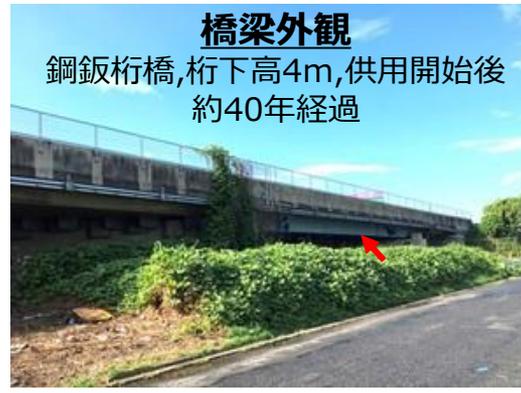
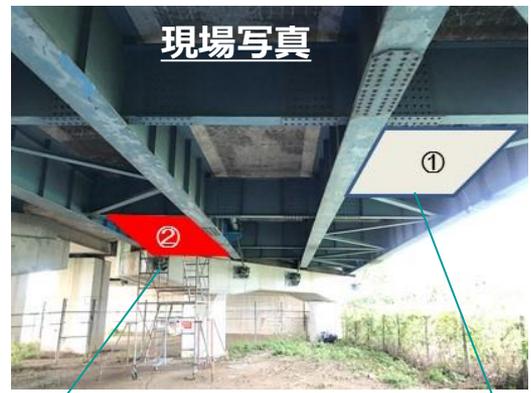
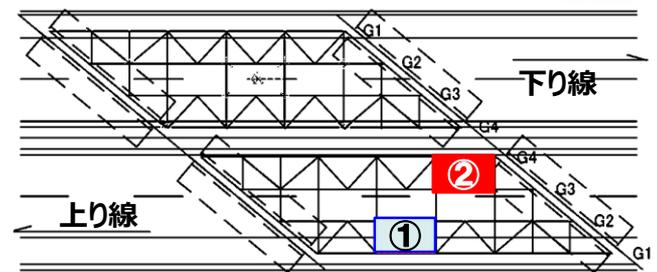
計測対象箇所
上り線RC床版パネル。走行車線①及び追越車線②

実証場所: NEXCO西日本管内 A橋梁(RC床版鋼鈹桁橋) SAセンサ
対象箇所: RC床版(上り線)
状況: 実証実験実施中

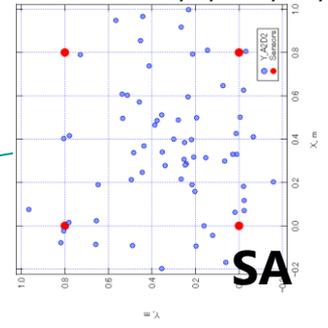
AE源位置標定結果

①走行側エリアC: 2018/9/7~/10/3のデータ

イベントドリブン計測による交通荷重AE源の位置標定が可能なることを確認した。

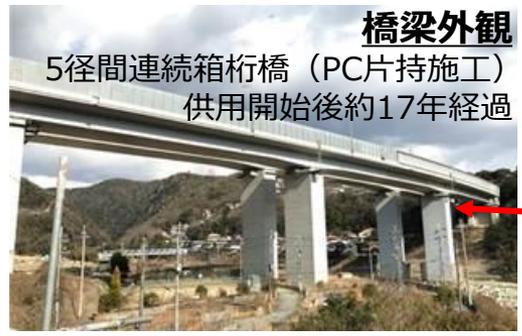
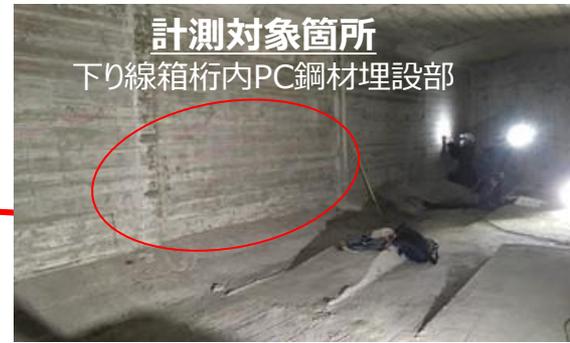
センサ・端末設置の様子

実証場所: NEXCO西日本管内 D橋梁(5径間連続PC箱桁橋)
対象箇所: 箱桁内PC鋼材埋設部
状況: 実証実験実施中

監視対象鋼材の破断を検知できるようにウェイクアップセンサを設置。SAセンサにて再定着AEを検知し破断事象を特定

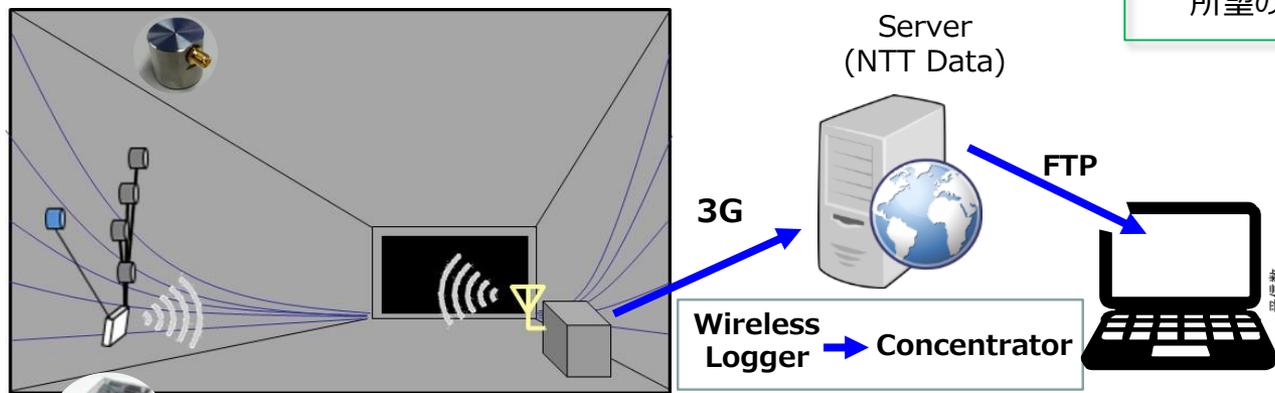
端末仕様

暗渠内で動作する超低頻度重大事象検知システム。一次電池で10年間動作

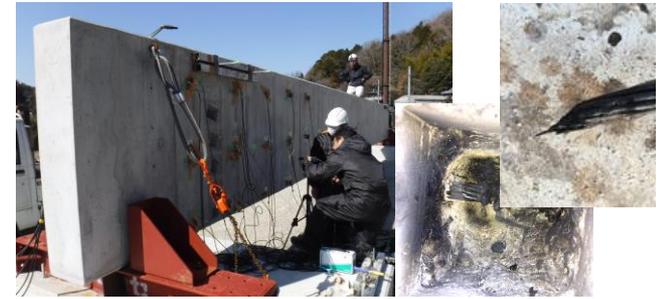
システム動作実証実験 (PC桁供試体)

実橋梁で破断事象は発生しないため、実大供試体でPC鋼材を破断実験。所望の動作を確認した。

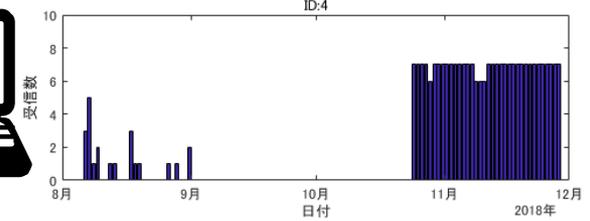
実証実験状況

8月に端末設置。システム設定不良等を修正し、10/23より連続動作中

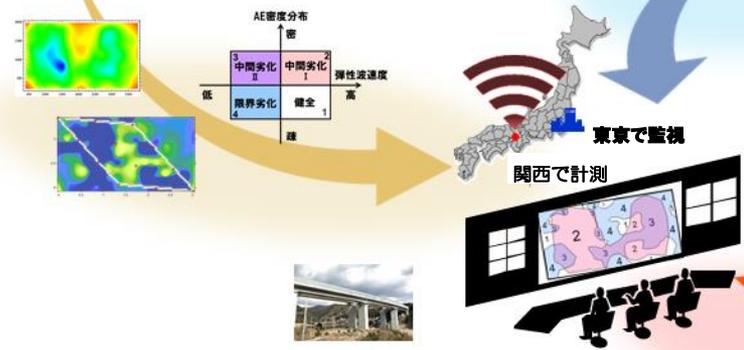
評価手法の開発

直観的に損傷状態が把握可能な位置標定や速度構造を利用した可視化技術を開発

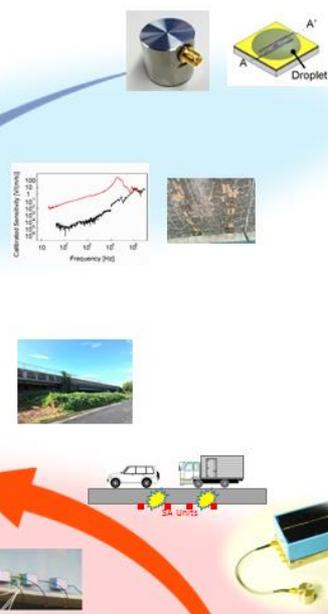
SAセンサの開発

1デバイスで従来にない広帯域に対応可能な新構造センサを考案。試作により応答特性を確認
