エネルギー・環境新技術先導プログラム／
トリリオンセンサ社会を支える
高効率MEMS振動発電デバイスの研究

研究項目：『④交通インフラでの振動発電デバイスの
導入開発』

技術研究組合NMEMS技術研究機構(MEH)

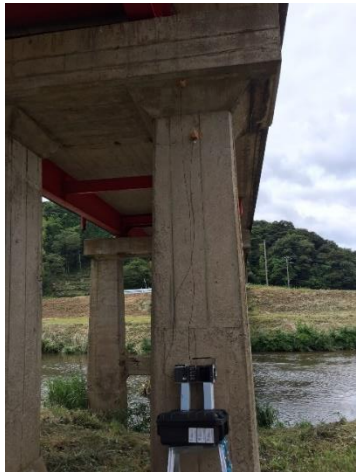
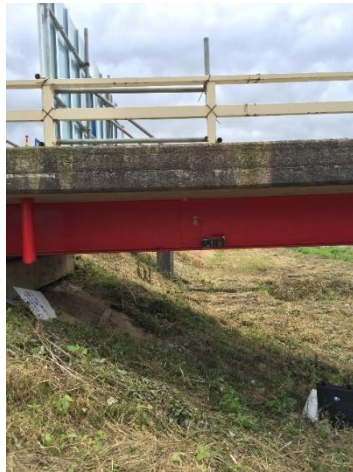
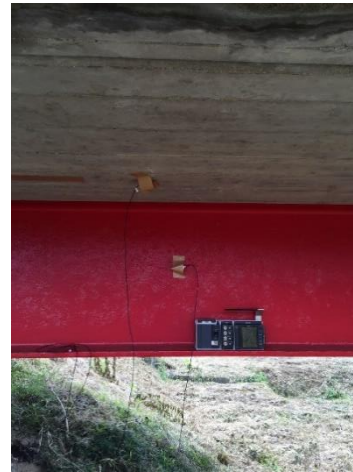
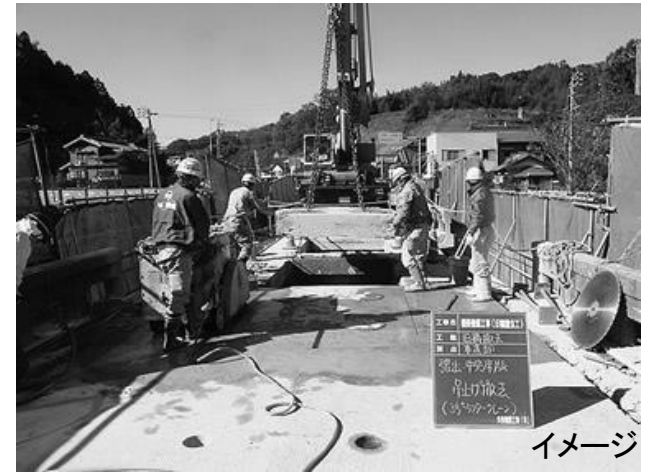
京都府京丹後市にある「大門橋」が撤去される。(12月予定)

床版～主桁撤去の工程において、床版部をコンクリートカッター、ワイヤソーを使用して撤去、切断撤去時の応力開放時や主桁切断撤去作業時における前後の固有振動の変化から、橋梁の損傷と固有振動の変化を計測・解析する。

第一段階：着手前における調査
(現況)

第二段階：上部工を一部撤去した段階での調査

・劣化に伴う橋の固有振動の変化計測(大門橋)

取り壊し手順に従い計測手順の決定する。取り壊しながら計測を行い、固有振動の変化を把握する。

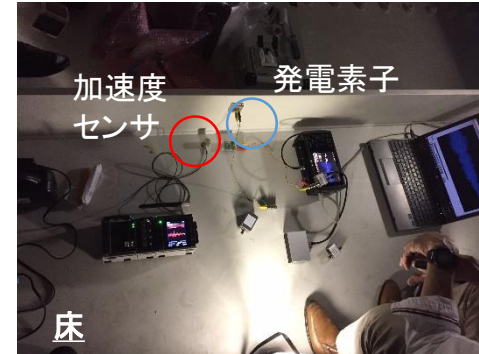
床(8回)計測

最大振幅:
0.579 - 0.938 m/s²

卓越周波数:
45Hz

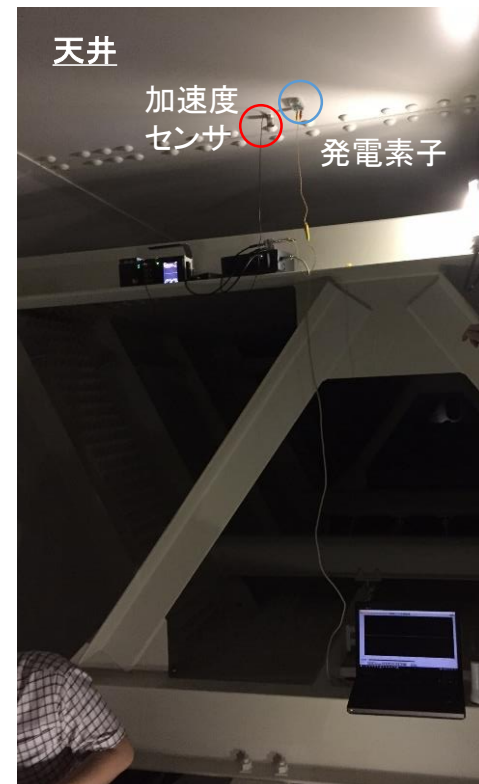
天井(4回)計測

最大振幅:
0.728 - 1.28 m/s²

卓越周波数:
15Hz
